Meerjarenonderhoudsplan

47917 • Appartementencomplex

Kringloop 1-159

Amstelveen

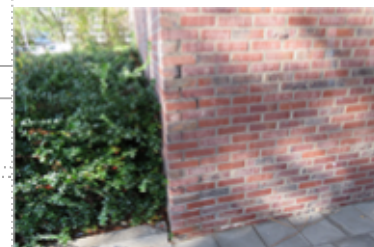
B2SC03 Scheuren niet constructief

Ter plaatse van de kop in de oost en zuidgevel is een scheur in het metselwerk geconstateerd, direct herstel is niet noodzakelijk.

Activiteit: 2079 Hvh
Herstellen 1,00 pst

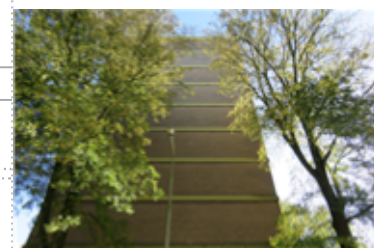
2110 Gevelconstructie metselwerk

In het onderzoek van naar de constructieve veiligheid van de kopgevels is gebleken dat de spouwankers niet meer voldoen. Ook zijn er betonbanden waar betonrot in zit. Wij adviseren om dit op korte termijn te herstellen. Er is een advies gemaakt voor bijplaatsen van renovatie ankers en het isoleren van de kopgevels. Aan de hand hiervan is er een offerte verkregen. Wij adviseren in verband met de kosten om ook een andere optie uit te laten werken: het metselwerk verwijderen en daarna isolatie met gevelstucwerk toepassen.

Activiteit: 2022 Hvh Totaal
Herstellen 1,00 pst € 181.500

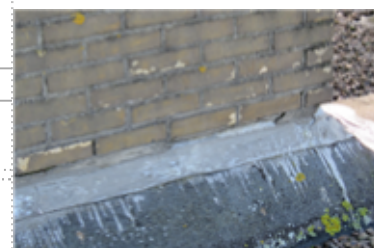
4711 Loodslabben plat dak

Ernst	Intensiteit	Omvang	Conditie	Risico/prioriteit
Ernstig	3	4	5	Technische vervolgschade - matig effect

De lintvoeg boven het lood is op veel plaatsen verdwenen of zit los. Wij adviseren om deze voeg op korte termijn te vervangen/aan te brengen.

Activiteit: 2022 Hvh Totaal
Voeg aanbrengen 27,00 pst € 11.173

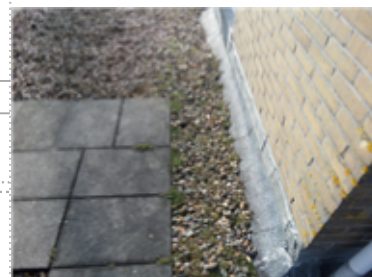
B2SC03 Scheuren niet constructief

Loodslabben zijn reeds voorzien van een (tijdelijke) reparatie coating.

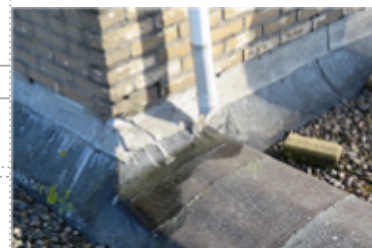
5211 Hemelwaterafvoer pvc

De hemelwater afvoer is over zijn theoretische levensduur heen.

Ernst	Intensiteit	Omvang	Conditie	Risico/prioriteit
Gering	3	5	4	
Activiteit:				2030 Hvh Totaal
Vervangen				1,00 pst € 121

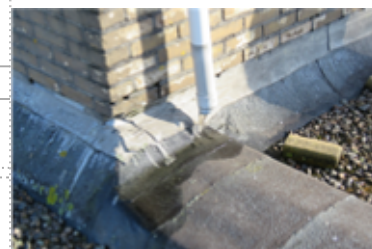
5211 Hemelwaterafvoer pvc

Onder aan de hemelwaterafvoer ontbreekt een bocht. Wij adviseren om deze aan te brengen.

Ernst	Intensiteit	Omvang	Conditie	Risico/prioriteit
Ernstig	3	5	6	Technische vervolgschade - gering effect
Activiteit:				2022 Hvh Totaal
Aanbrengen				1,00 pst € 121

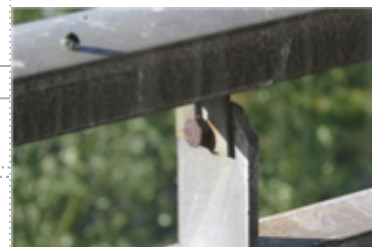
B4EM03 Corrosie aan dragende onderdelen

De bevestigingsmiddelen van de balustrade zijn aan het roesten. Wij adviseren in verband met de overige gebreken om het hekwerk op middellange termijn te vervangen.

Activiteit: 2027 Hvh
Vervangen 1,00 pst

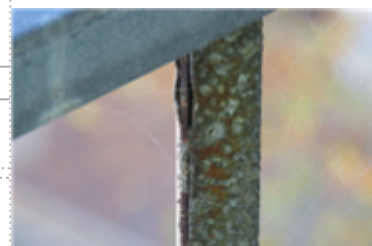
Er is geconstateerd dat de conserveringslaag van het hekwerk los begint te laten. Wij advisering om deze op middellange termijn te vervangen.

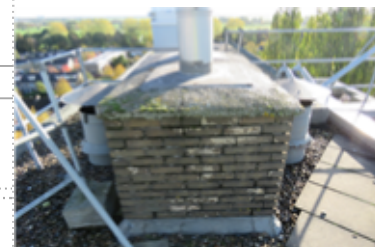
Ernst	Intensiteit	Omvang	Conditie	Risico/prioriteit
Serieus	3	5	5	Technische vervolgschade - matig effect Toename klachtenonderhoud - gering effect

Het voegwerk van de schoorsteen is slecht. Wij adviseren om het voegwerk op korte termijn te vervangen.

Activiteit:	2022	Hvh	Totaal
Herstellen		6,00 m2	€ 632

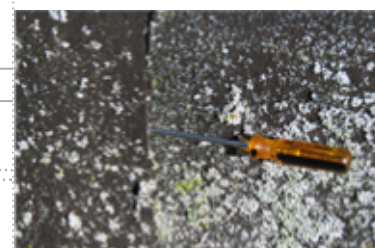
4711 Randstrook bitumineus

Ernst	Intensiteit	Omvang	Conditie	Risico/prioriteit
Ernstig	2	1	1	Technische vervolgschade - gering effect

Er zijn incidenteel losgaande verbindingen geconstateerd. Wij adviseren om dit te monitoren en mogelijk bij te werken.

Activiteit:		Hvh	Totaal
Monitoren		1,00 pst	€ 121

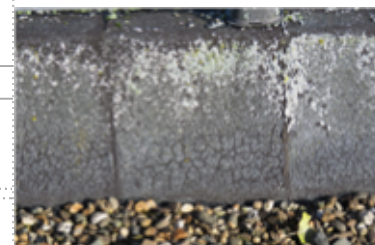
Er is craquelé geconstateerd bij de dakranden die door de zon belast worden. Gezien de leeftijd van het dak is dit normale veroudering. Wij adviseren om op korte termijn nog geen actie te ondernemen.

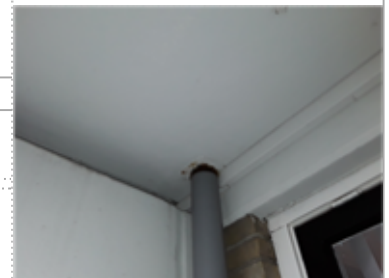
5211 Balkon doorvoer gietijzer

Corrosie

Ernst	Intensiteit	Omvang	Conditie	Risico/prioriteit
Ernstig	3	4	5	Technische vervolgschade - ernstig effect

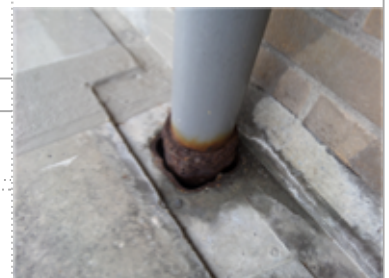
5211 Galerij doorvoer gietijzer

Corrosie

Ernst	Intensiteit	Omvang	Conditie	Risico/prioriteit
Ernstig	3	4	5	Technische vervolgschade - ernstig effect

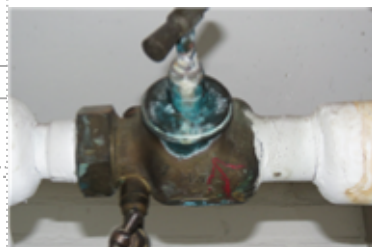
K5SW02 Lekkage aan appendage zoals afsluiter

De afsluiter in de gang bij de bergingen kunnen door kalkafzetting niet meer dichtgezet worden. Wij adviseren deze op korte termijn te vervangen.

Activiteit:	2022	Hvh	Totaal
Vervangen		10,00 pst	€ 6.050

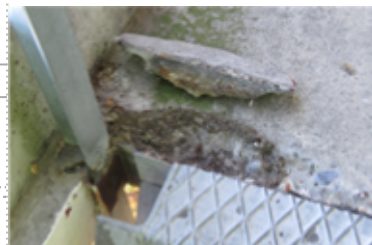
2410 Buitentrap staal (noodtrap)

B4EM03 Corrosie aan dragende onderdelen

De bevestigingsmiddelen van de noodtrappen zijn aan het roesten. Wij adviseren om deze in verband met veiligheid vervolgschade op korte termijn te vervangen.

Activiteit:	2022	Hvh	Totaal
Vervangen en corrosiebehandeling		14,00 pst	€ 254.100

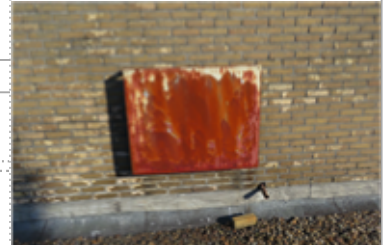
B7EM02 Corrosie

De ventilatieroosters in de zuidgevel van de dakopbouw zijn sterk verroest. Wij adviseren om deze op middellange termijn te vervangen.

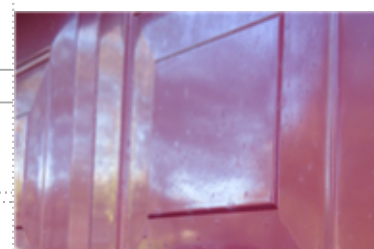
4621 Buitenschilderwerk deur verzinkt staal

Het schilderwerk van de garagedeuren begint blaasjes te vertonen. Wij adviseren om het schilderwerk op middellange termijn uit te voeren.

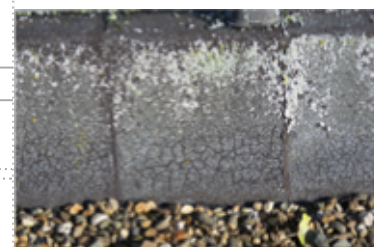
4711 Dakdilatie bitumineus

Aan de bovenzijde van de dakranden is de leislagen afgesleten. Wij adviseren om nu geen actie te ondernemen.

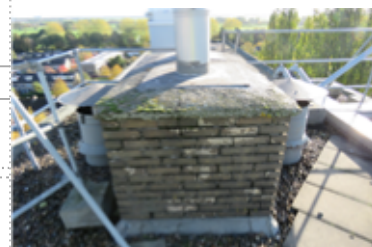
B2EC02 Scheuren constructief

De schoorsteenplaat is gescheurd. Het beton is sterk verweerd. De plaat is al eens met een coating behandeld. De coating is verweerd en voldoet niet meer. Wij adviseren om de schoorsteenplaat te vervangen.

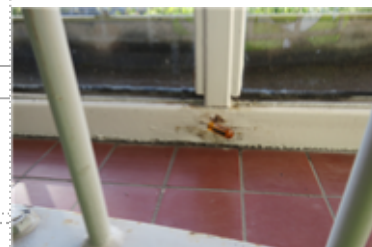
Er is houtrot in een onderdorpel geconstateerd in een kozijn in de zuidgevel van het trappenhuis. Wij adviseren (een deel van) de onderdorpel op korte termijn te laten vervangen.

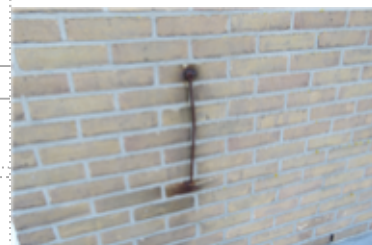
B7EM02 Corrosie

De windhaak voor de toegangsdeur naar het dak is verroest. Om vervolgschade te voorkomen (scheuren van het metselwerk) adviseren wij de haak over middellange termijn te vervangen.

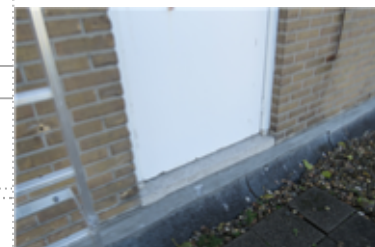
3131 Overige deuren multiplex

Er is houtrot geconstateerd in de deur van de gang naar het dak. Wij adviseren de deur op middellange termijn te vervangen.

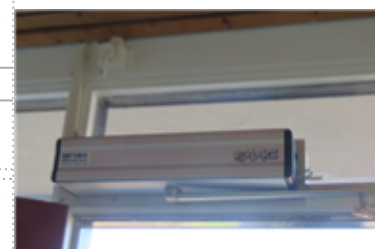
3230 Deurdranger handmatig

De deurdranger is los van de deur. Wij adviseren deze weer vast te zetten.

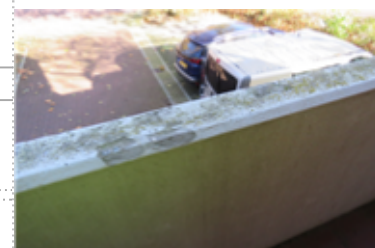
4623 Buitenschilderwerk betonvloer coating (polyurethaan)

Er is geconstateerd dat de coating van de betonnen trapconstructie incidenteel afgebladderd is. Wij adviseren om deze plekken aan te helen om vervolgschade (water achter de coating waardoor er steeds meer af gaat) te voorkomen.

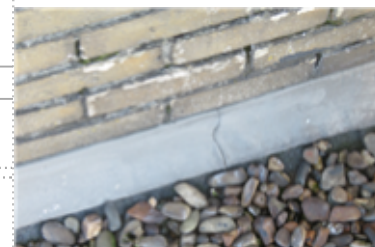
4711 Loodslabben plat dak

B2SC03 Scheuren niet constructief

Er zijn scheuren geconstateerd in het lood van de schoorsteen. Wij adviseren het lood te vervangen, samen met het voegwerk van de schoorsteen.

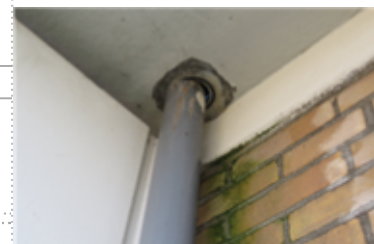
5211 Hemelwaterafvoer pvc

Er is geconstateerd dat op een aantal plaatsen de hemelwaterafvoer gezakt is. Wij adviseren de hemelwaterafvoeren op korten termijn hoger vast te zetten om vervolgschade (nat worden van het metselwerk en algengroei) te voorkomen.

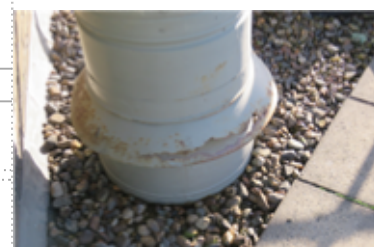
5710 Ventilatie dakdoorvoer metaal

Corrosie

Beide doorvoeren voor luchttoevoer in de installatieruimte zijn aan het roesten. Bij de kragen die er voor moeten zorgen dat het water niet naar binnen loopt vallen de gaten er in. Wij adviseren deze op middellange termijn te vervangen.

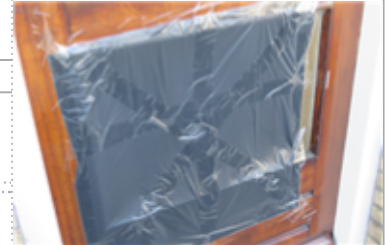
Er is een gebroken ruit geconstateerd in een voordeur. Wij adviseren deze op korte termijn te vervangen.
Er is een gebroken ruit geconstateerd in een bering. Wij adviseren deze op korte termijn te vervangen.

Activiteit:	2022	Hvh	Totaal
Vervangen		2,00 m2	€ 363

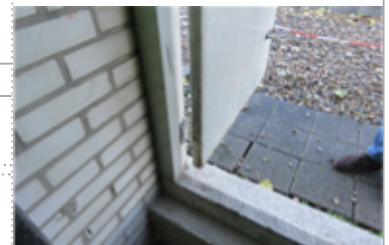
Het onderste scharnier is vast geschilderd bij de toegangsdeur naar het dak. De schroeven zijn uit de deur getrokken, onder andere doordat de deur slecht is. Wij het hang en sluitwerk, samen met de deur te vervangen.

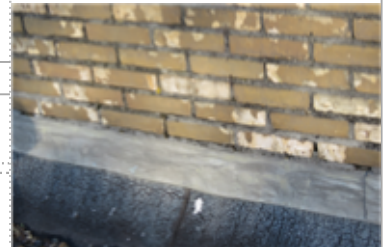
Het voegwerk van het metselwerk bovendaks is verzand. Wij adviseren om dit op korten termijn te vervangen om vervolgschade te voorkomen. Hetzelfde geldt voor het overige voegwerk.

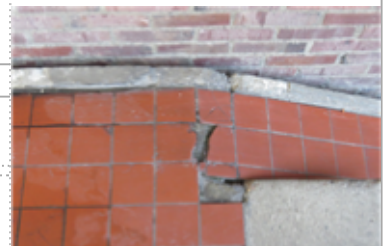
4322 Vloerafwerking dubbel hard gebakken tegels

Er zijn een aantal tegels gebroken bij de hellingbaan aan de noordgevel. Wij adviseren om deze te vervangen om vervolgschade te voorkomen.

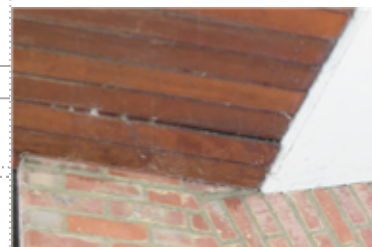
4510 Buitenplafond houten schroten

2 schroten zijn aan de uiteinden niet meer goed bevestigd. Wij adviseren deze weer vast te zetten.

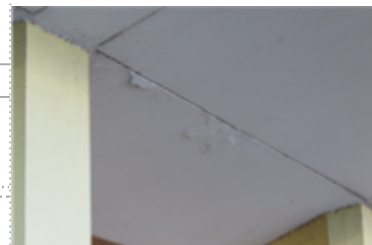
Er is betonrot aan het plafond boven de waterpartij aan de westzijde van het gebouw. Wij adviseren om dit op korte termijn te laten herstellen.

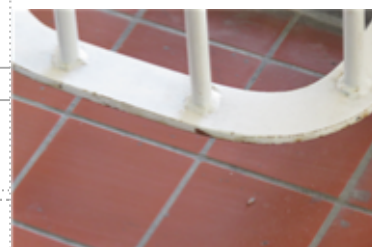
B11SM01 Beschadiging/corrosie

De leuning/balustrade van de trap in het trappenhuis is beschadigd en begint op meerdere plaatsen te roesten.
Wij adviseren om de kale delen en de onderregel op korte termijn te schilderen.

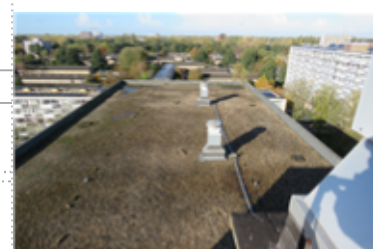
Activiteit: Hvh
Geen 50,00 m2
Er is plasvorming op de dak geconstateerd.

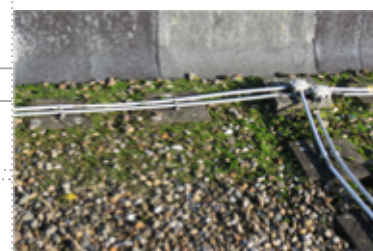
4711 Dakbedekking APP+ballast

Er is plantengroei op het dak geconstateerd. Wij adviseren om dit te verwijderen om vervolgschade te voorkomen.

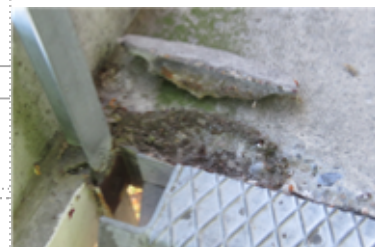
(t.p.v. huis nr. 59) De beton van de vloer is weg gedrukt door de roestende bevestigingsmiddelen van de noodtrap. Wij adviseren om dit op korte termijn te herstellen.

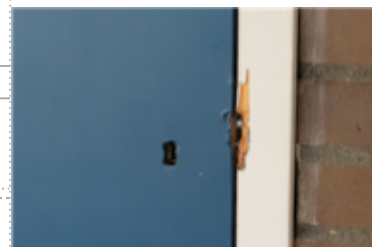
Het binnendeurkozijn is beschadigd. Wij adviseren om deze te repareren en een versteviging aan te brengen in verband met inbraakveiligheid.

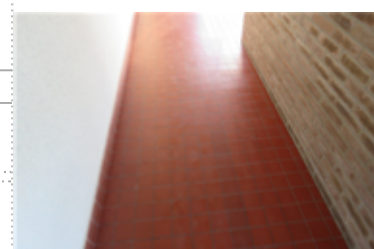
4322 Vloerafwerking dubbel hard gebakken tegels

Een deel van de tegels op de 8e verdieping ligt los. Dit is een gedeelte waar weinig mensen komen. Wij adviseren om de tegels pas er uit te halen en vast te leggen wanneer de tegels er echt uit komen.

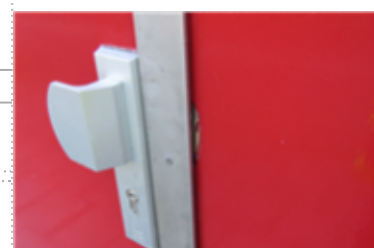
4621 Buitenschilderwerk deur hout dekkend

De deur is beschadigd. Wij adviseren om het beschadigde deel te schilderen om vervolgschade te voorkomen.

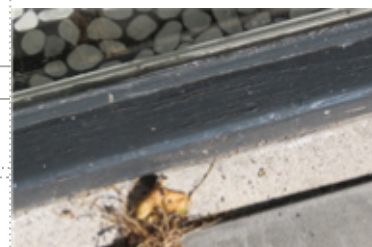
4631 Buitenschilderwerk kozijn en raam hout dekkend

Bij de kozijnen aan de achterzijde van de entree en de achterzijde van het trappenhuis (zuidgevel) is geconstateerd dat het schilderwerk barsten vertoont en begint af te bladderen. Wij adviseren om het schilderwerk op korte termijn te vervangen om vervolgschade te voorkomen. (hourot)

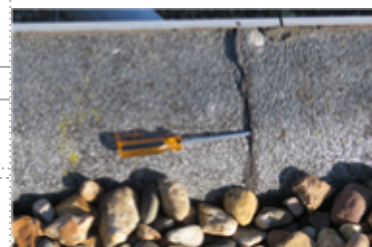
Er zijn incidenteel losgaande verbindingen geconstateerd. Wij adviseren om dit te monitoren en mogelijk bij te werken.

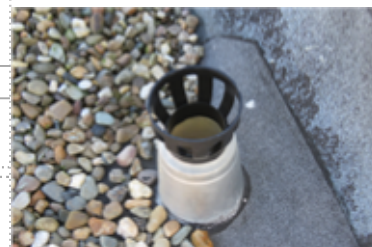
De afdekkap van de dakdoorvoer ontbreekt. Wij adviseren deze weer aan te brengen om vervolgschade te voorkomen.

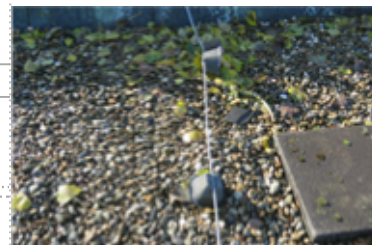
6171 Bliksembeveiligingsinstallatie

Er zijn een aantal bevestigingspunten van de bliksemafleiding-installatie geconstateerd die niet meer aan de dakbedekking vast bevestigd warent. Wij adviseren deze weer vast te zetten om vervolgschade (breken van de leiding/wegwaaien) te voorkomen.
